# **UNIVERSIDAD ESPECIALIZADA DE LAS AMÉRICAS**

**Trabajo de Grado para obtener el grado de Maestría en  
Ciencias de la Salud y Seguridad Ocupacional**

**Informe de práctica profesional**

**Procedimientos en la investigación de accidentes,  
en Complejo Hidroeléctrico Bajo Frío**

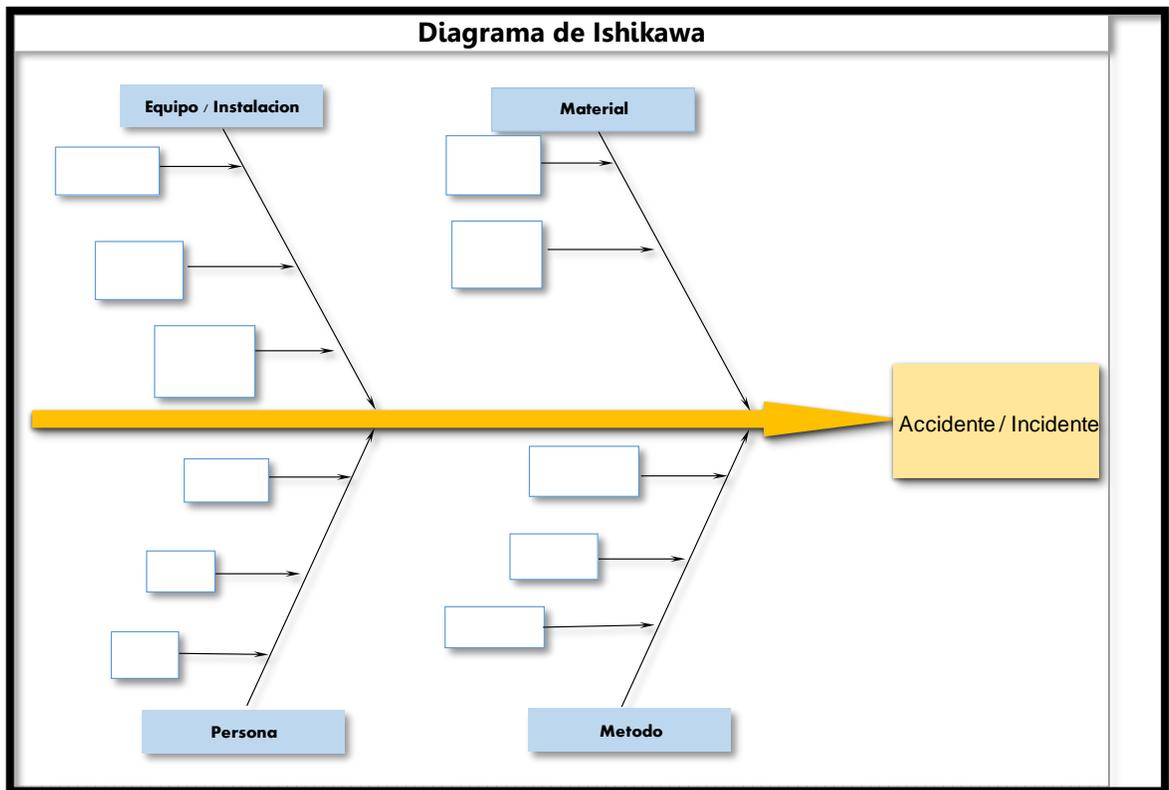
**Figura N° 3.** Diagrama Ishikawa

La forma para utilizar el diagrama Ishikawa o espina de pescado es la siguiente, se inicia a la derecha de la hoja, allí se coloca el suceso (accidente/incidente) que ha ocasionado la pérdida o fallas en el proceso, luego se dibuja una línea de izquierda a derecha en el centro de la página en dirección del suceso, luego a esa línea central se dibujan cuatro flechas en la cual se ponen los aspectos indicados (método, persona, material, equipo). Posteriormente se colocan las causas que tienen que ver con cada uno de estos aspectos.

Este método Ishikawa utilizado en esta práctica, ayudó a definir cuáles eran las posibles causas que originaron el hecho.

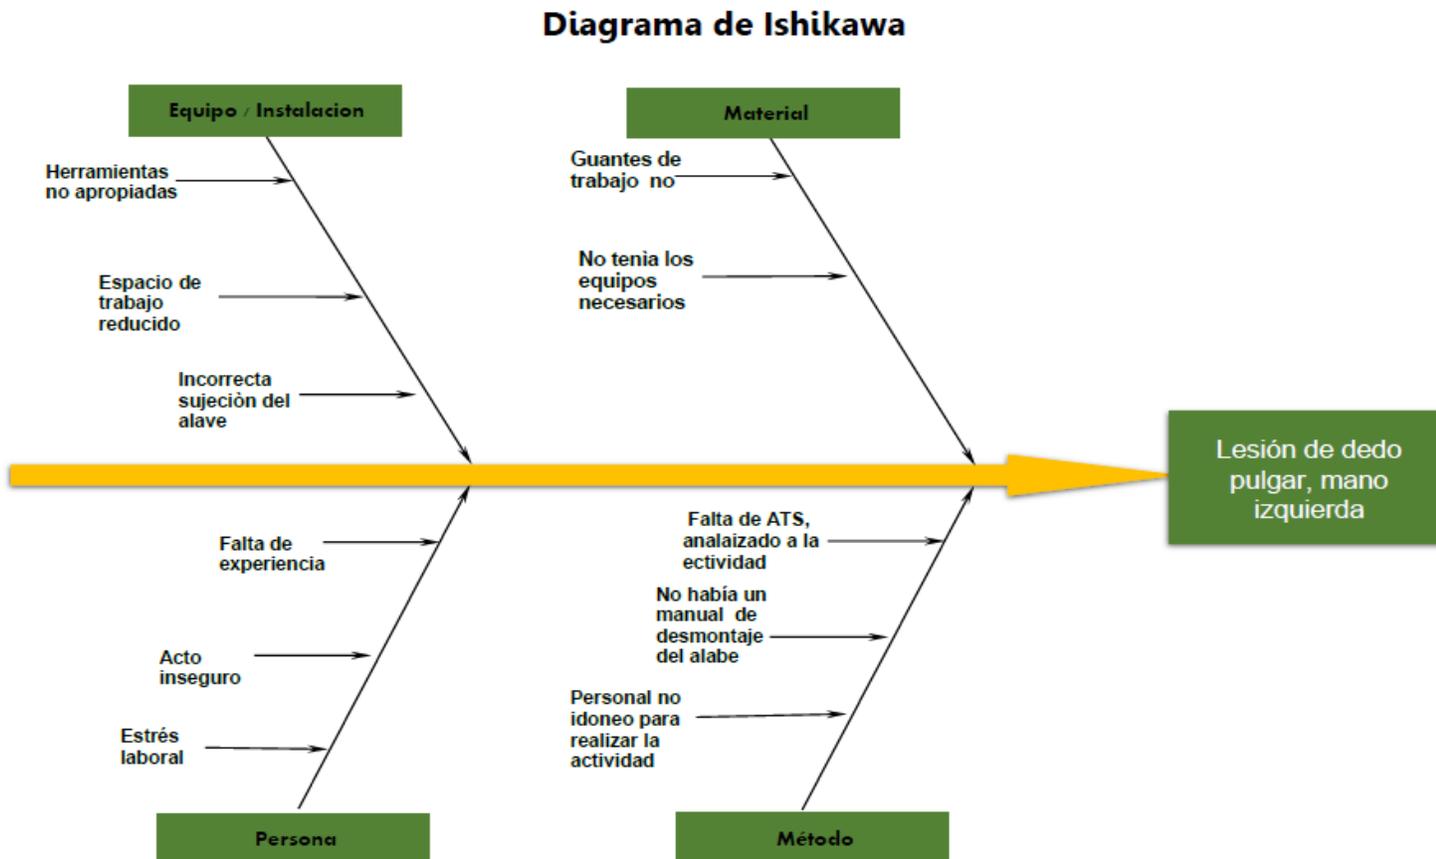
Figura N° 4. Diagrama Ishikawa

El Sr. Michael Shuetz, Mientras se realizaba el desmontaje de uno de los álabes del distribuidor de la Unidad 1 de Hidroeléctrica Salsipuedes, la guía del alabe se resbaló de su posición de montaje y aplastó el dedo pulgar del Sr, Shuetz. El hecho ocurrió a las 9:35 am. Se le brindó de manera inmediata, los primeros auxilios, in situ y luego fue llevado a evaluación médica al centro de salud, donde le aplicaron dos puntos de suturas sobre la herida, a eso de las 11:45 am. De acuerdo al reporte del informe

- Una vez finalizada la investigación se pudo determinar que las causas que originó el accidente, la cual fue un acto inseguro por parte del trabajador afectado. Esto debido a que el Sr. Shuetrz, pensó que él podía sostener la pieza con una sola mano, y no la aseguró a ninguna otra parte del entorno donde se realizaba la actividad, fue un acto inseguro pues, si él no toma ese riesgo, y la fija con una soga o algún equipo mecánico, no hubiera pasado nada, la pieza al deslizar hubiera quedado fija y no se cae sobre su mano izquierda.

El método de Ishikawa (espina de pescado) se aprecia las principales ideas que pudieron ser las causas de ocurrencia el accidente.

- El resultado de la investigación permitió, reforzar los diferentes procedimientos de trabajo que existen en el complejo hidroeléctrico e implementar nuevas medidas correctivas para tratar de eliminar la repetición del mismo accidente o similares, y de esta aprovechar la experiencia para mejorar la prevención de accidentes.
- Una de las maneras de la cual se pudo beneficiar la empresa de los resultados de la investigación, es que se determinó que durante el manejo de cargas pesadas o en lugares de difícil acceso dentro del Complejo Hidroeléctrico, Bajo Frío, se debe utilizar equipo de izaje como grúas, tecles, poleas, y la sujeción de las piezas o equipos a manipular.

No manejar piezas y equipos, sin que las mismas estén aseguradas a equipo o maquinarias de izaje. ( tecles, poleas, grúas )	25 de julio 2018	Encargado de Seguridad Ocupacional / ejecutor del trabajo	25 de julio 2018	Finalizado
