UNIVERSIDAD ESPECIALIZADA DE LAS AMERICAS

Trabajo de Grado para Optar por el Título de Licenciado (a)

Estudio de la Calidad del Agua en la Planta Potabilizadora que Abastece a la Comunidad de Macaracas Cabecera, Provincia de Los Santos.

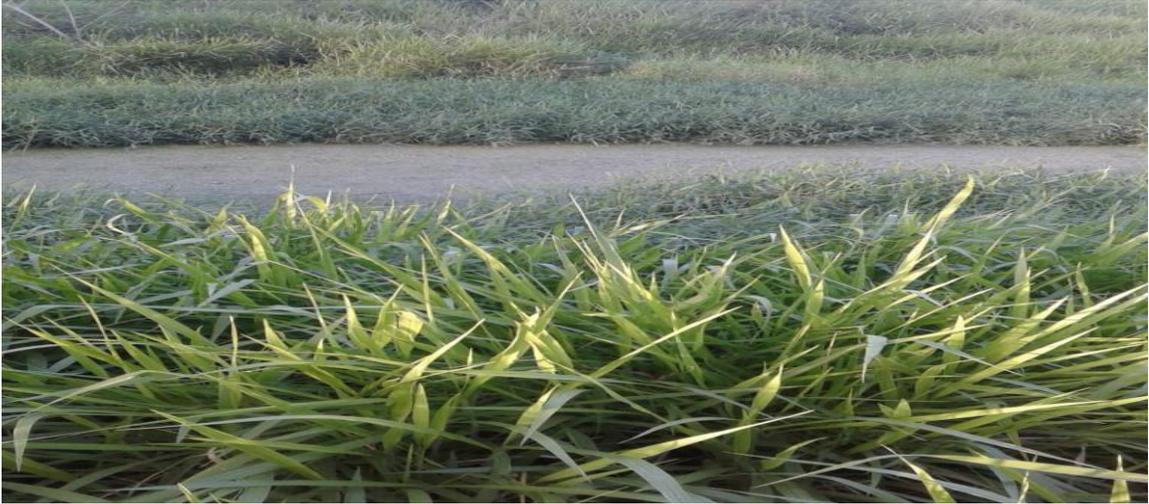
IMAGEN N°1. Aguas Procedentes del Matadero de Macaracas

El agua de color verde que se observa en la imagen llega a través de canales hasta el Río Estivaná. La misma desemboca en la parte de arriba de la potabilizadora que abastece a la comunidad de Macaracas.

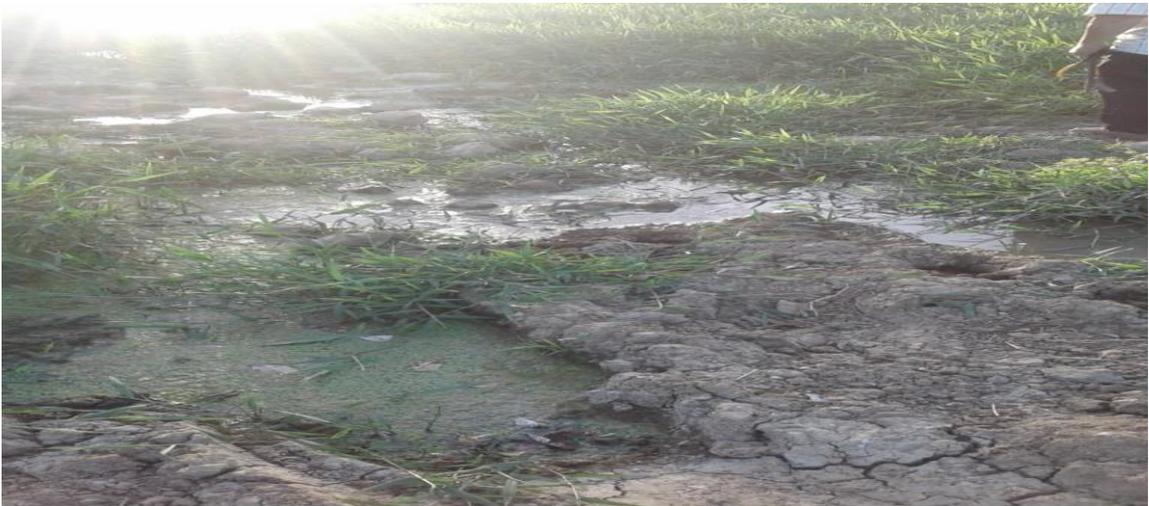
IMAGEN N°2. Desperdicios de Centros Porcinos

Agua contaminada de color verde procedente de centros porcinos, la misma llega a la fuente de agua cruda que abastece de agua a la potabilizadora de Macaracas.

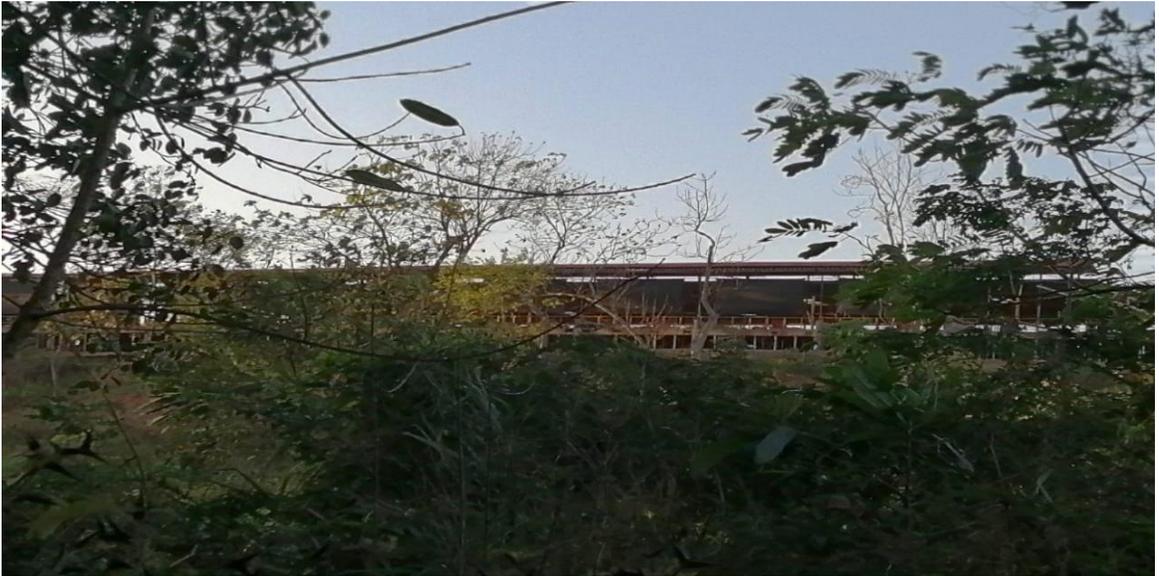
IMAGEN N°3. Centros Porcinos

Factores de contaminación que están ubicados a orillas del Río Estivaná.

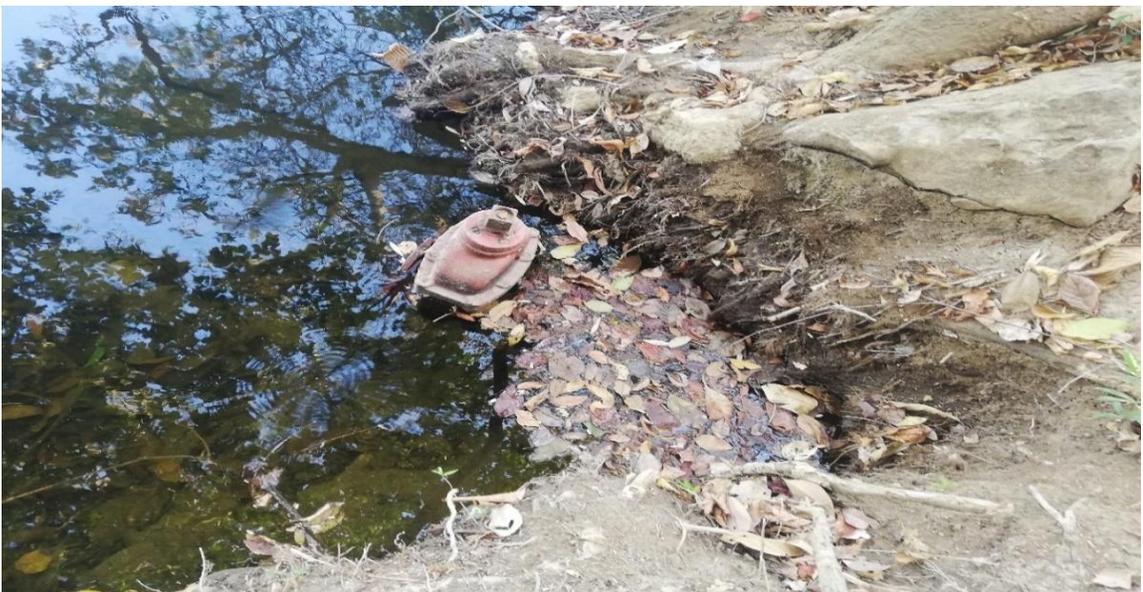
IMAGEN N°4. Río Estivaná

Fuente de agua cruda de alimenta de agua a la planta potabilizadora de la comunidad de Macaracas Cabecera.

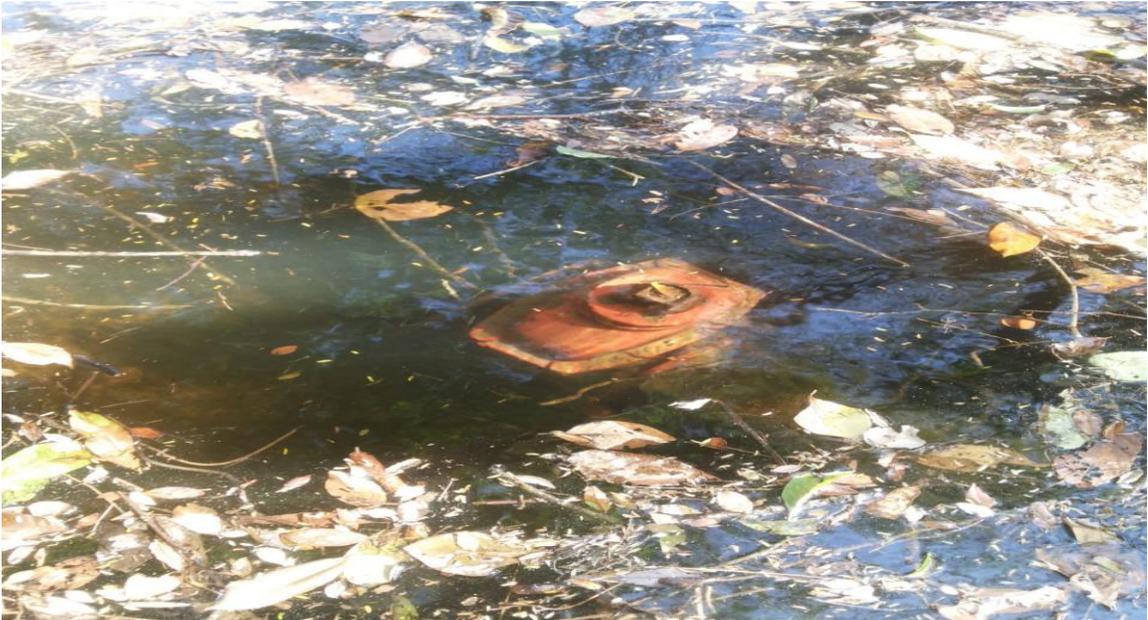
IMAGEN N°5. Fuente de Agua Cruda

Lo que se observa en la imagen es una cámara que capta el agua de la fuente de agua cruda.

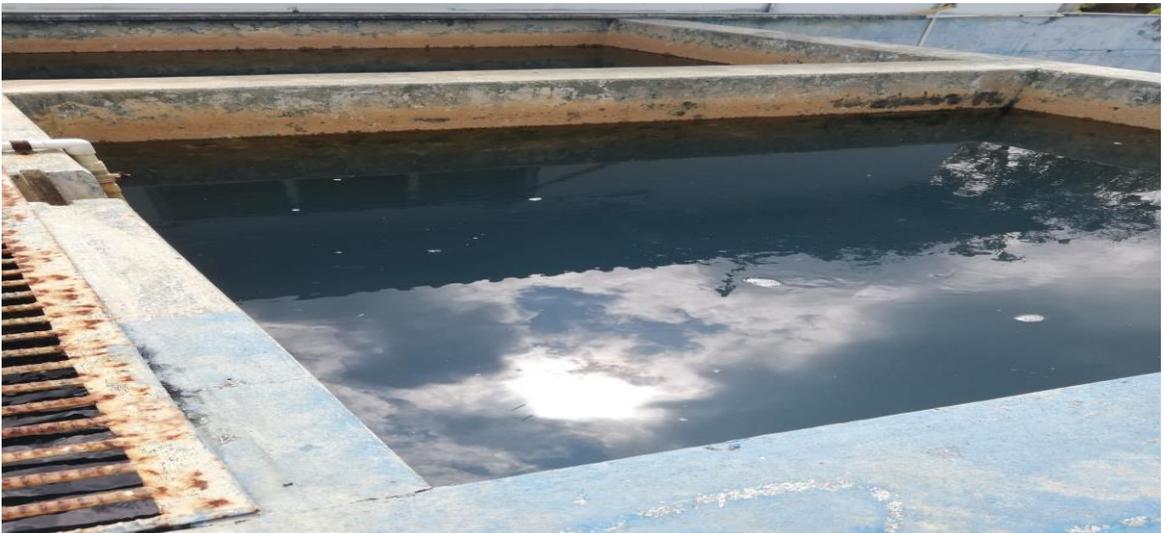
IMAGEN N°6. Proceso de Sedimentación en la Planta Potabilizadora de Macaracas Cabecera

El agua pasa por los canales y la sedimentación de esta va al fondo, al terminar este proceso el agua debe llegar lo más clara posible.

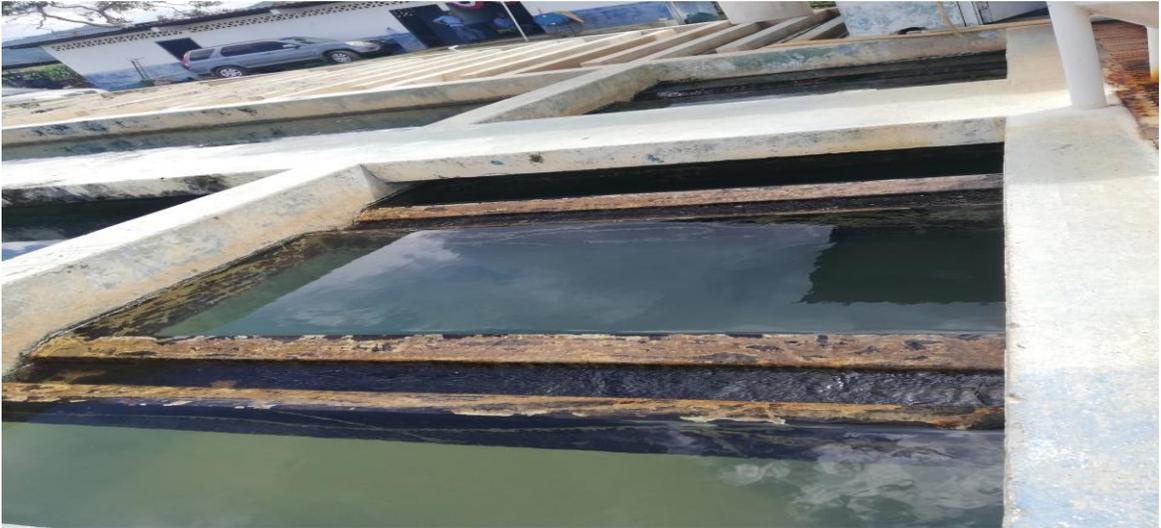
IMAGEN N°7. Sistema de Filtración y Cloración del agua en la Planta Potabilizadora de Macaracas Cabecera

Esta agua en este punto está lista para ir al sistema de distribución y llegar a los hogares para ser consumida.

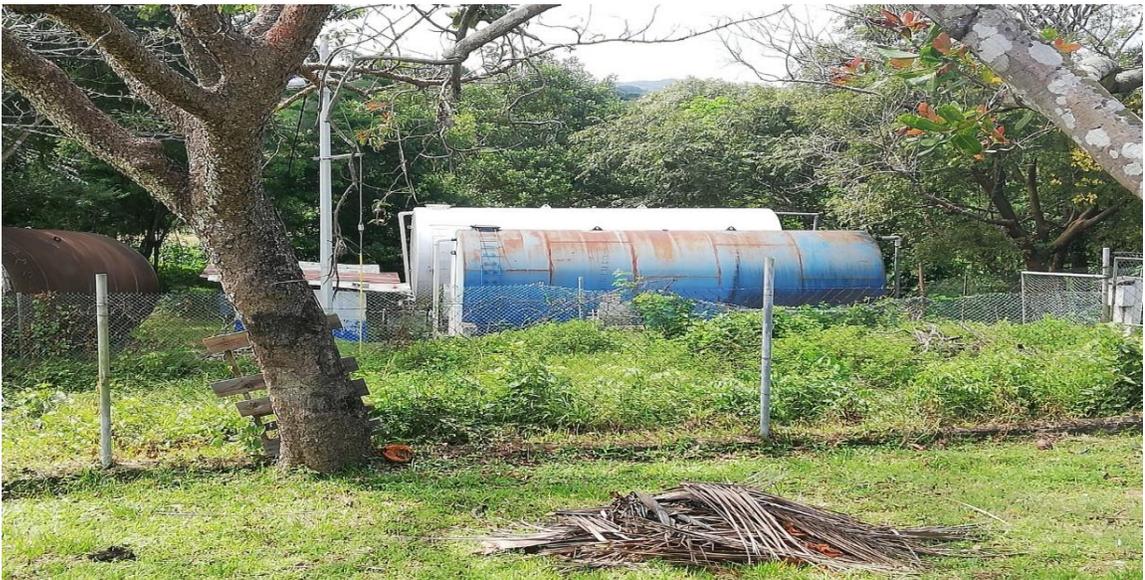
IMAGEN N°8. Sistema de Distribución del Agua Potable en la Planta Potabilizadora

Estos tanques observados en la imagen contienen el agua lista para ser llegada a los hogares por medio de tuberías y la misma consumida por la población.

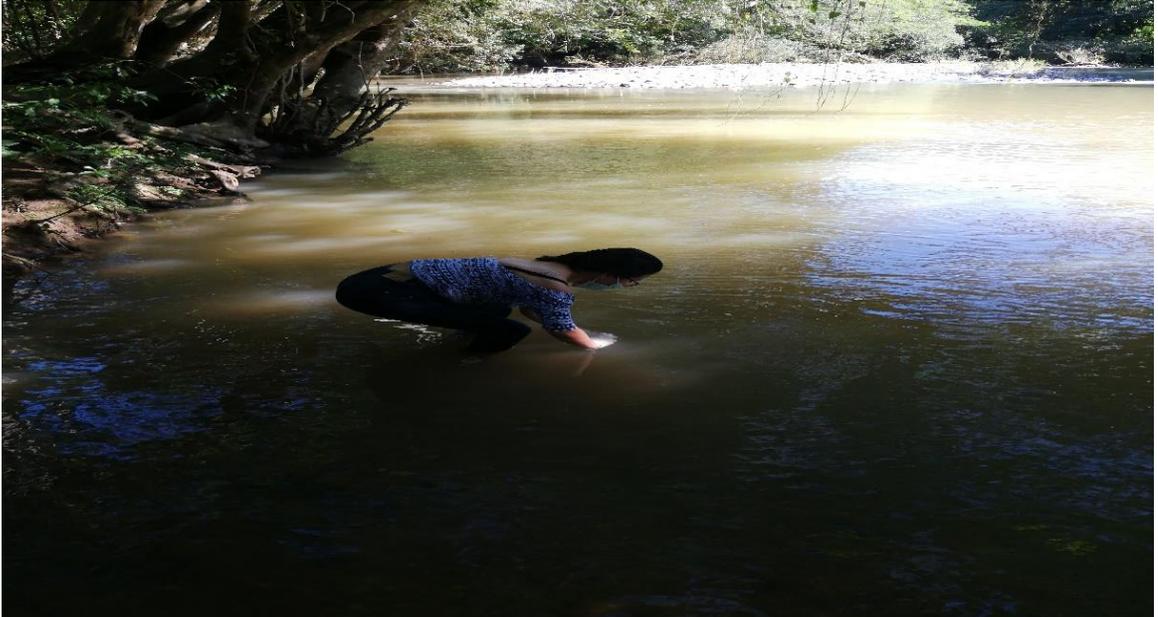
IMAGEN N°9. Toma de muestra

Recolección de la muestra en la fuente de agua cruda, Río Estivaná. La muestra fue tomada en época de invierno y el río se encontraba sucio debido a la crecida del día anterior.

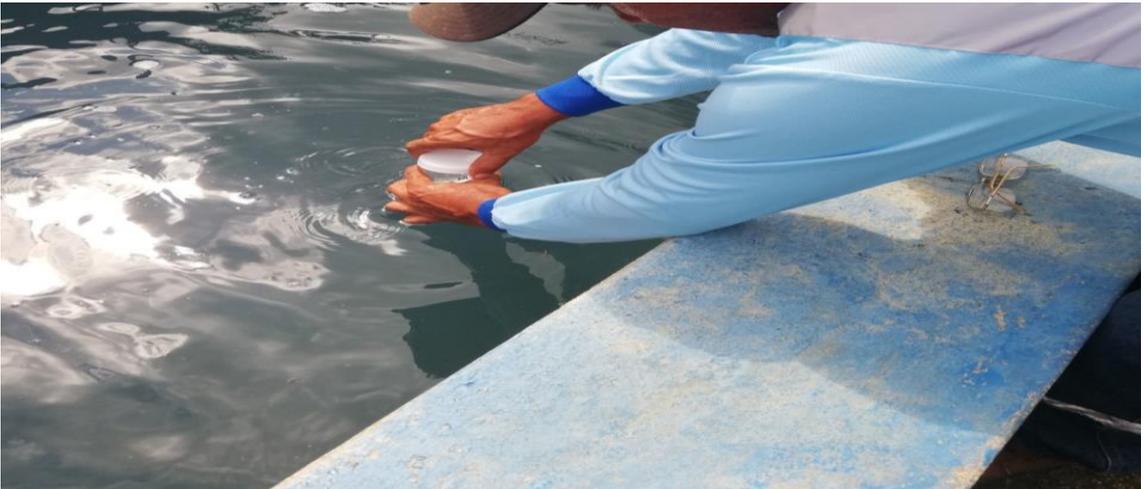
IMAGEN N°10. Toma de muestra

Recolección de la muestra dentro de la planta potabilizadora de Macaracas.

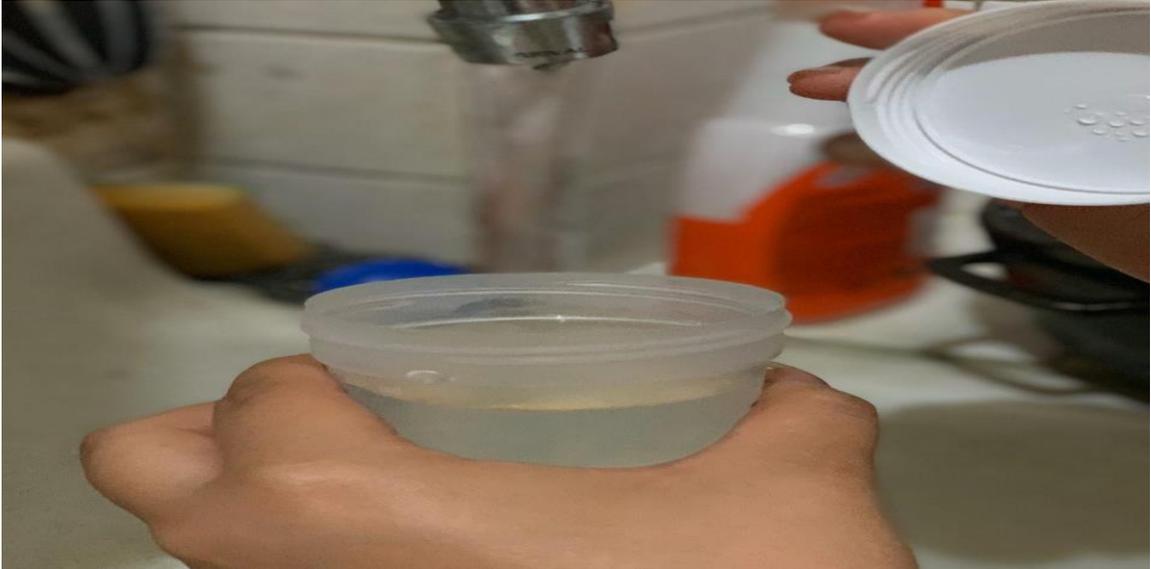
IMAGEN N°11. Toma de muestra

Recolección de las muestras en los grifos de los hogares en la comunidad de Macaracas Cabecera, Provincia de Los Santos.

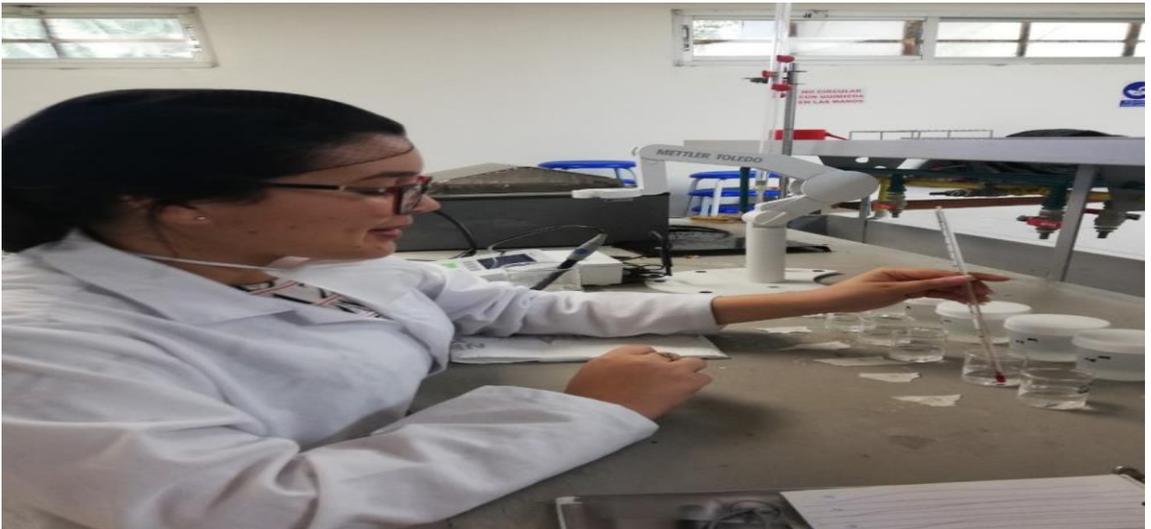
IMAGEN N°12. Análisis de Propiedades Físicas

Toma de la Temperatura. Las muestras se mantuvieron en frío desde que fueron tomadas hasta llegar al laboratorio de UDELAS. Las mismas se conservaron a una temperatura de $4^{\circ}\text{C} - 6^{\circ}\text{C}$.

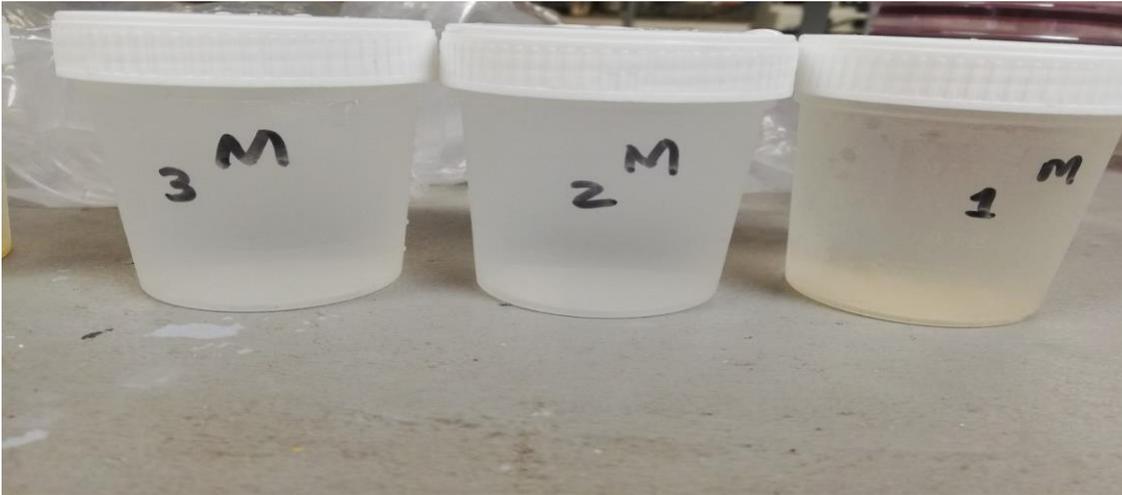
Análisis de la Turbidez en los Tres Puntos de la Planta Potabilizadora. Se puede observar que la muestra 1 corresponde a la fuente de agua cruda (Río Estivaná), la muestra 2 fue tomada durante el proceso y la muestra 3 en el sistema de distribución. La turbidez fue medida contra luz.

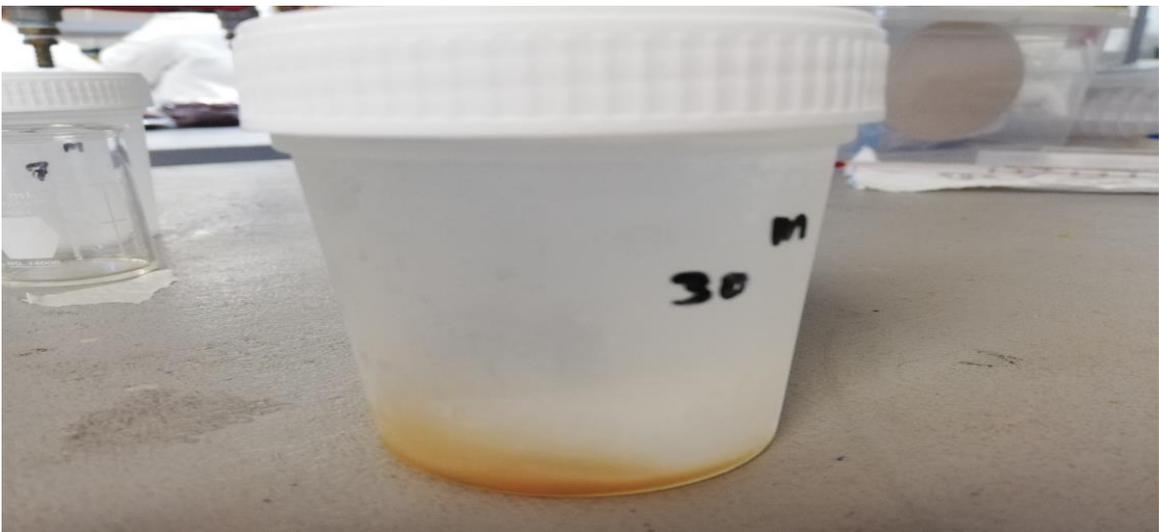
Sedimentación en Las Muestras procedentes de los moradores en Macaracas Cabecera. En varias muestras se pudo observar esta nata de color chocolate en el fondo del recipiente.

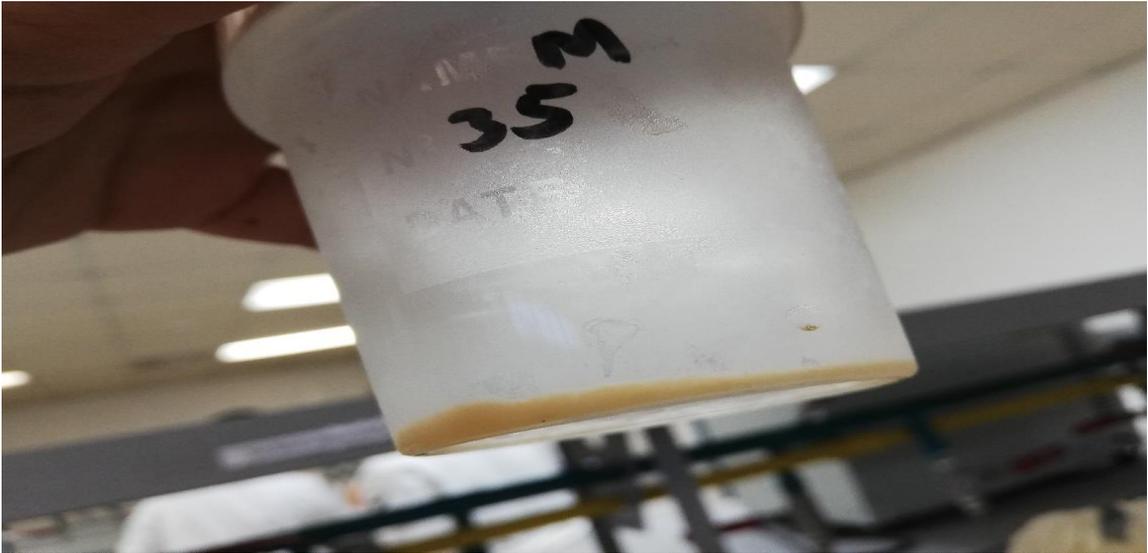
Se observan pequeñas partículas de color chocolate que flotan en el agua.

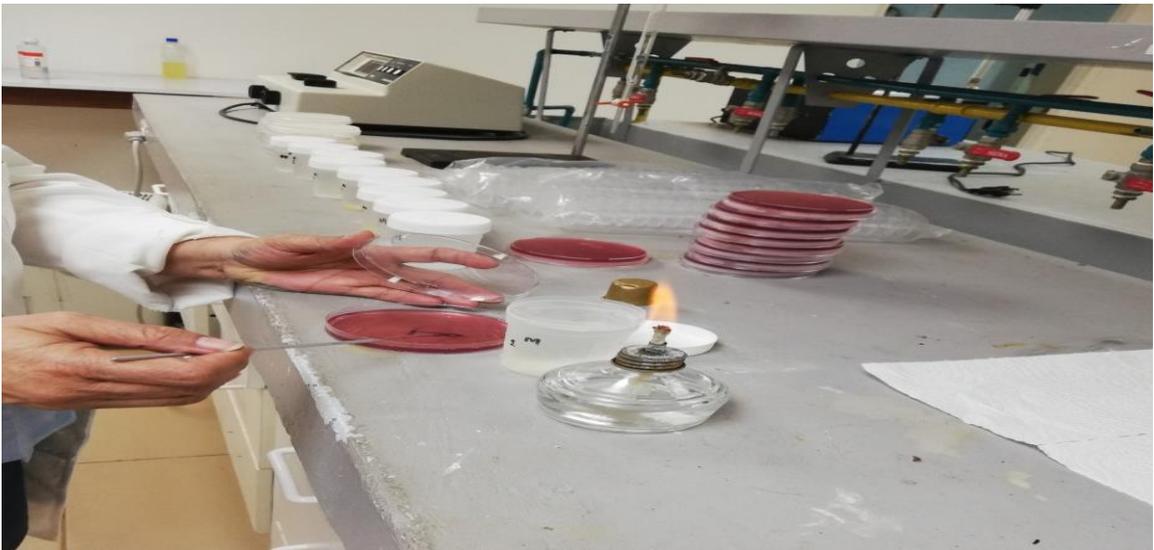
IMAGEN N°18. Cultivo en un Medio de Agar Mac-Conkey

Siembra de las Muestras en Agar Mc- Conkey. En este cultivo crecen colonias de bacterias coliformes fecales.

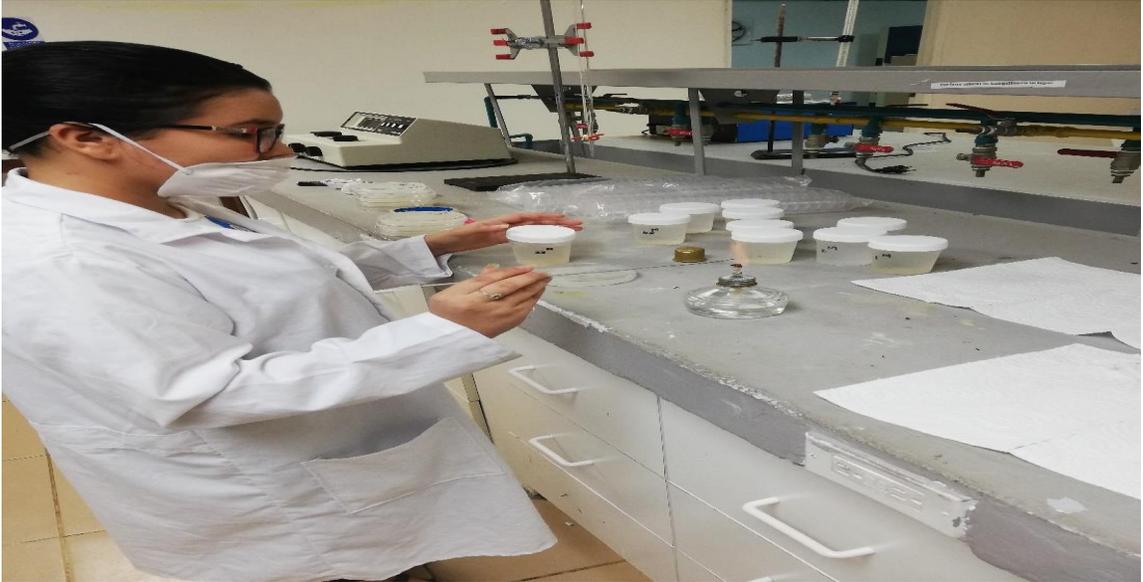
IMAGEN N°19. Cultivo en un Medio de Agar Nutritivo

Siembra de las Muestras en Agar Nutritivo. En este cultivo se da el crecimiento de bacterias totales.

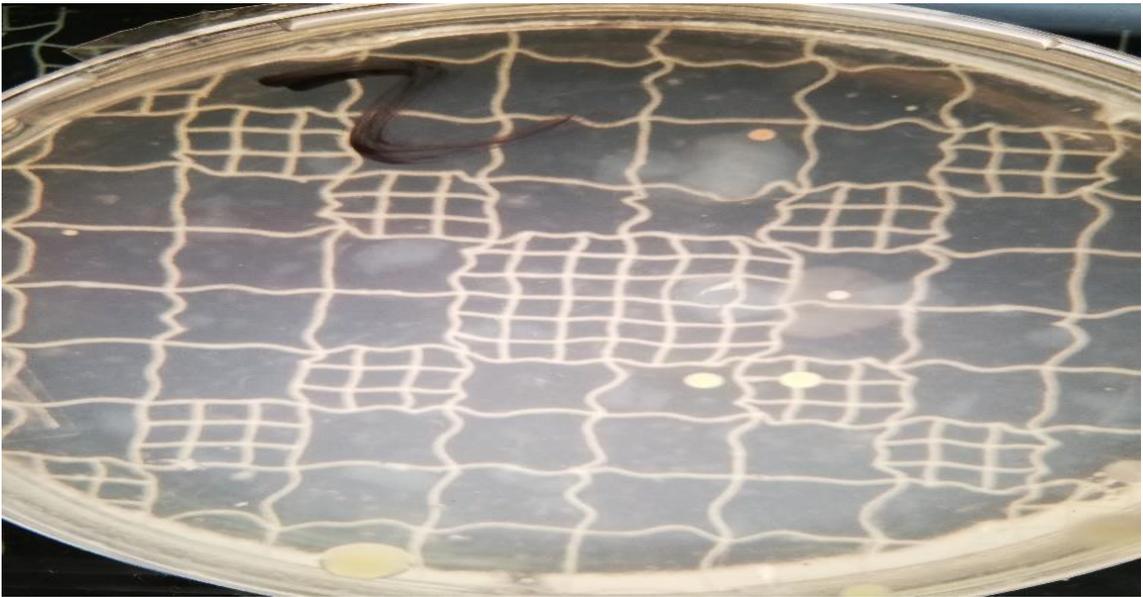
IMAGEN N°25. Resultados del Cultivo en Agar Nutritivo

Cultivo en Agar Nutritivo. La muestra analizada fue recogida durante el proceso de potabilización y se observa la presencia de bacterias de color crema, rosada, amarillas y blancas con forma redonda.

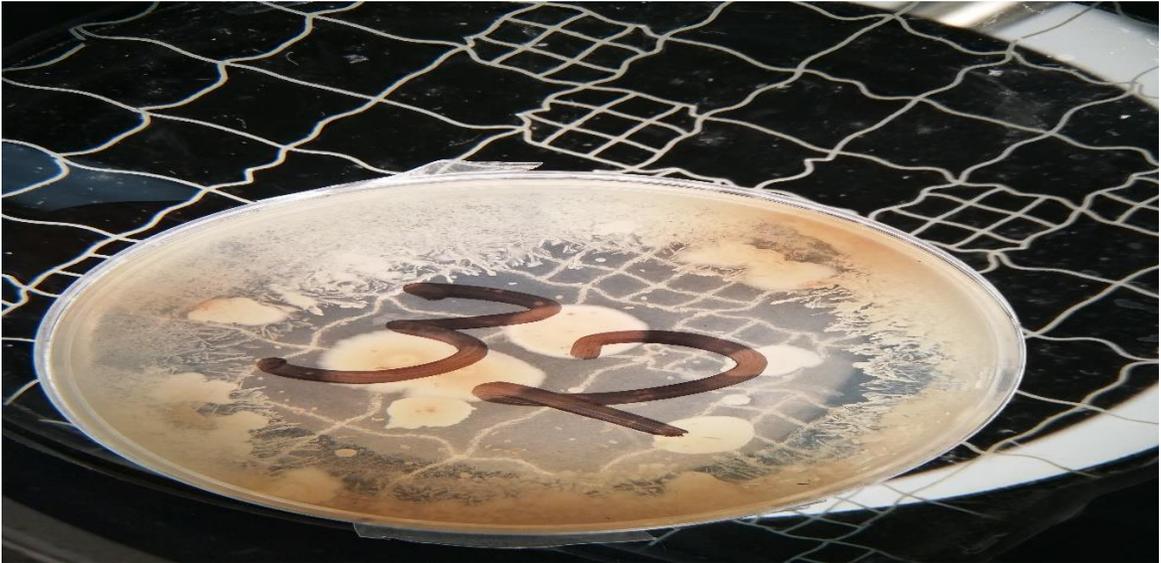
IMAGEN N°27. Resultados del Cultivo en Agar Nutritivo

Cultivo en Agar Nutritivo. Durante el conteo de bacterias se pudo observar el cambio de color en el cultivo, junto con el crecimiento de bacterias blancas, esponjosas.

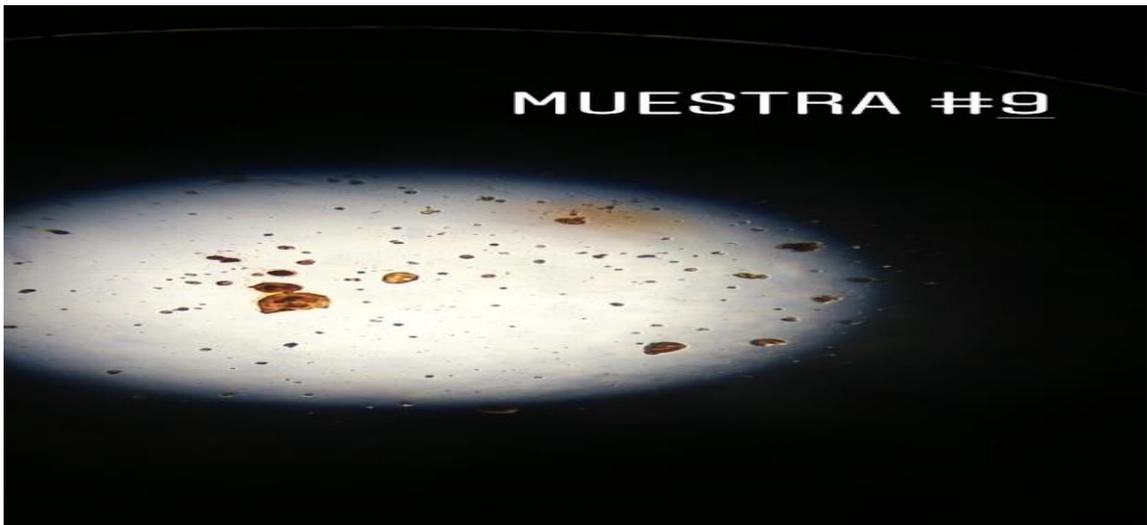
IMAGEN N°31. Observación Microscópica

La imagen muestra la similitud de los resultados con la teoría consultada, por lo que podríamos estar frente a Entamoeba Coli. Este agente fue encontrado en mayor o menor concentración en todas las muestras analizadas en el laboratorio.

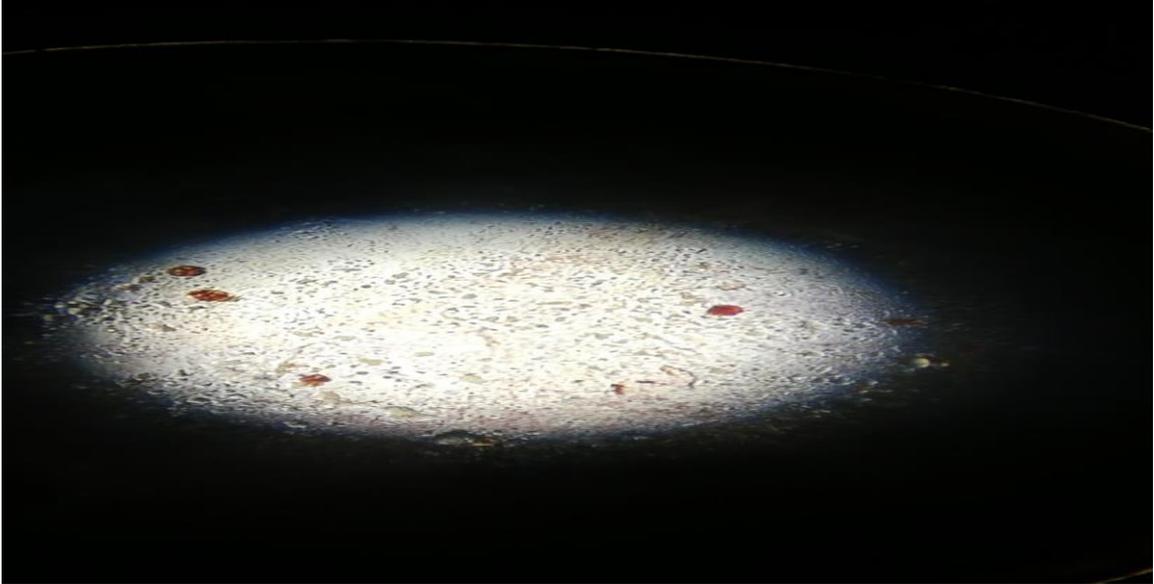
IMAGEN N°33. Observación Microscópica

Observación Microscópica. La imagen otorga a la muestra tomada durante el proceso de potabilización del agua en la planta potabilizadora de Macaracas. Los pequeños círculos de color naranja poseen las características del agente parasitario llamado Entamoeba Coli.

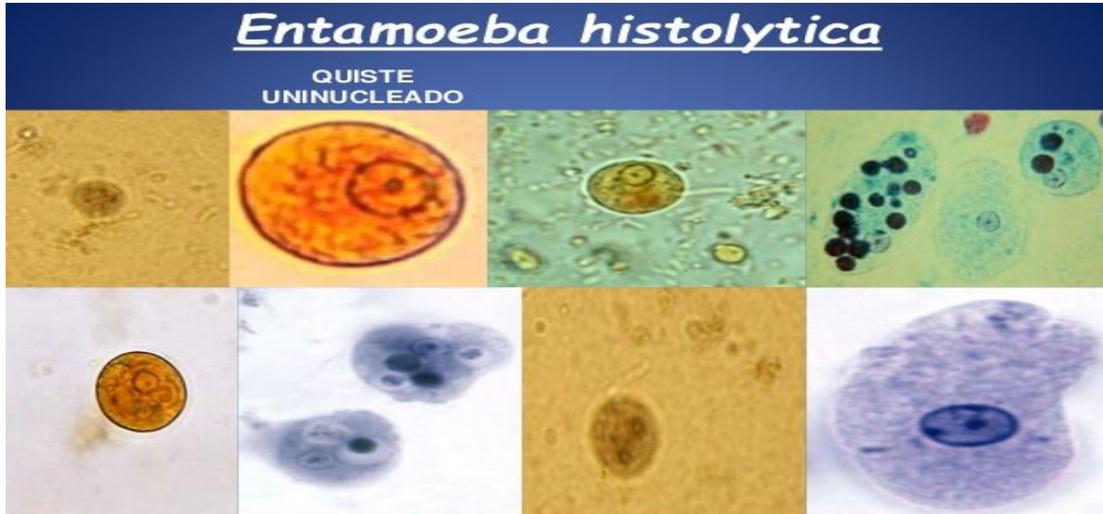
IMAGEN N°35. Teoría Consultada

La imagen muestra las características de la Entamoeba Histolytica.

Comparación de una Observación Microscópica de la imagen N°35 Y 36.

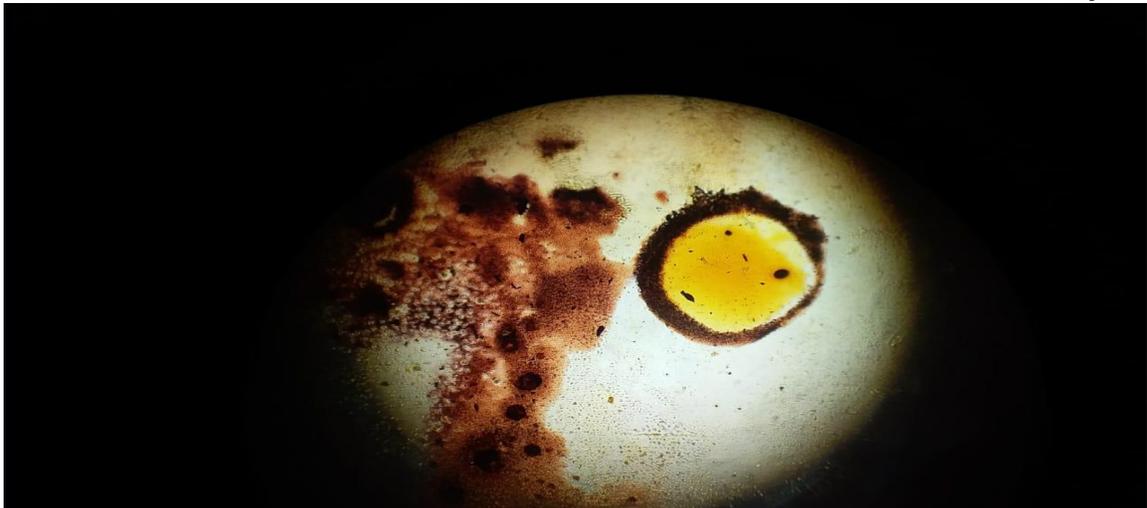
Observación Microscópica. Tomando como referencia a la teoría consultada podemos estar frente a un quiste de Entamoeba histolytica.

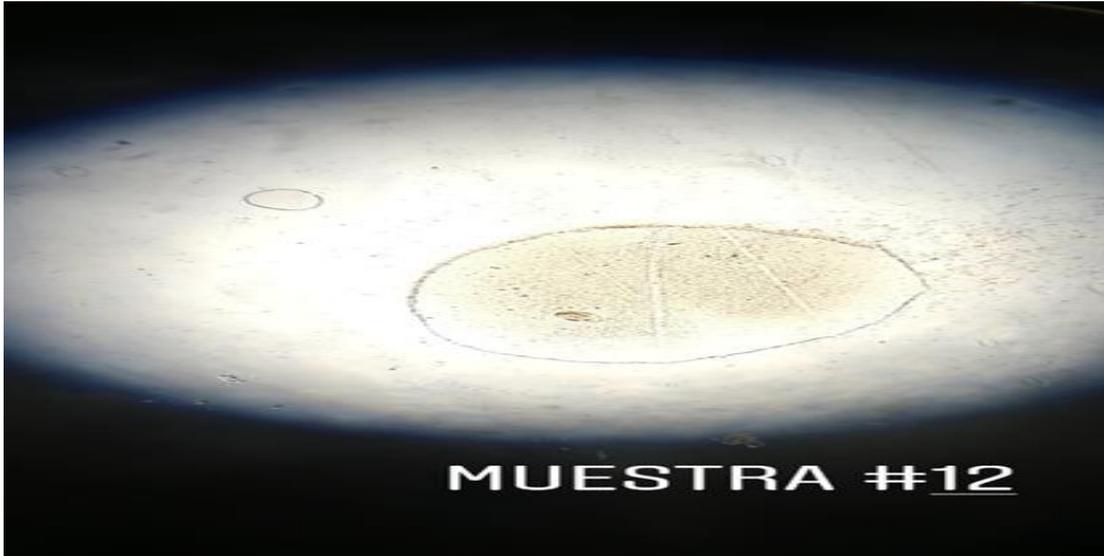
IMAGEN N° 37. Observación Microscopica

La imagen microscopica muestra un microorganismos que según sus características, se puede estar frente a una Entamoeba histolytica.

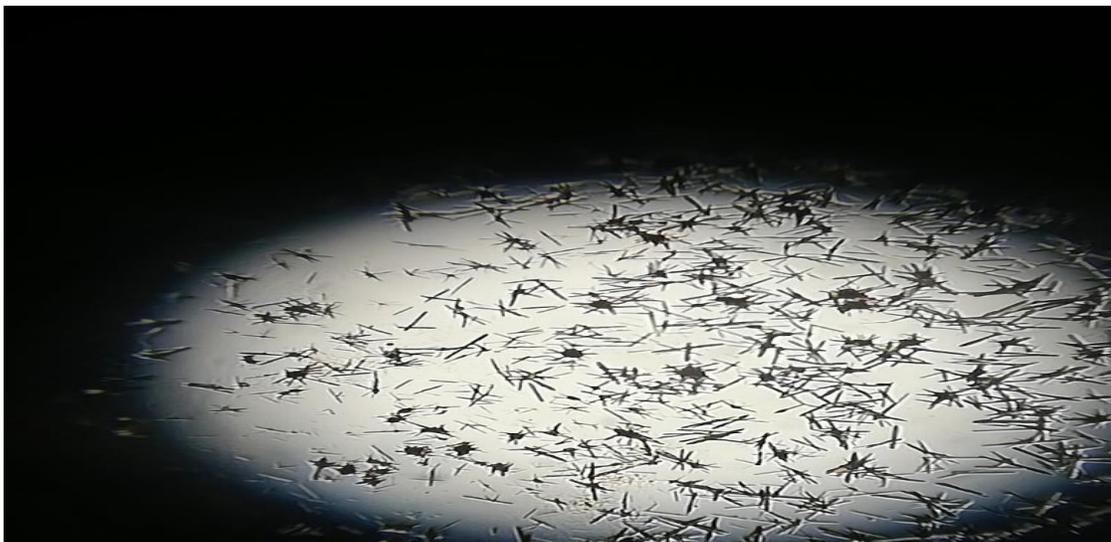
IMAGEN N° 38. Observacion Microscopica

La observación microscópica de la imagen muestra cristales en forma de agujas, según la literatura consultada se puede tratar de rafidios. Esta observación se dio en dos muestras la N°5 Y N°33 ambas proceden de las residencias.

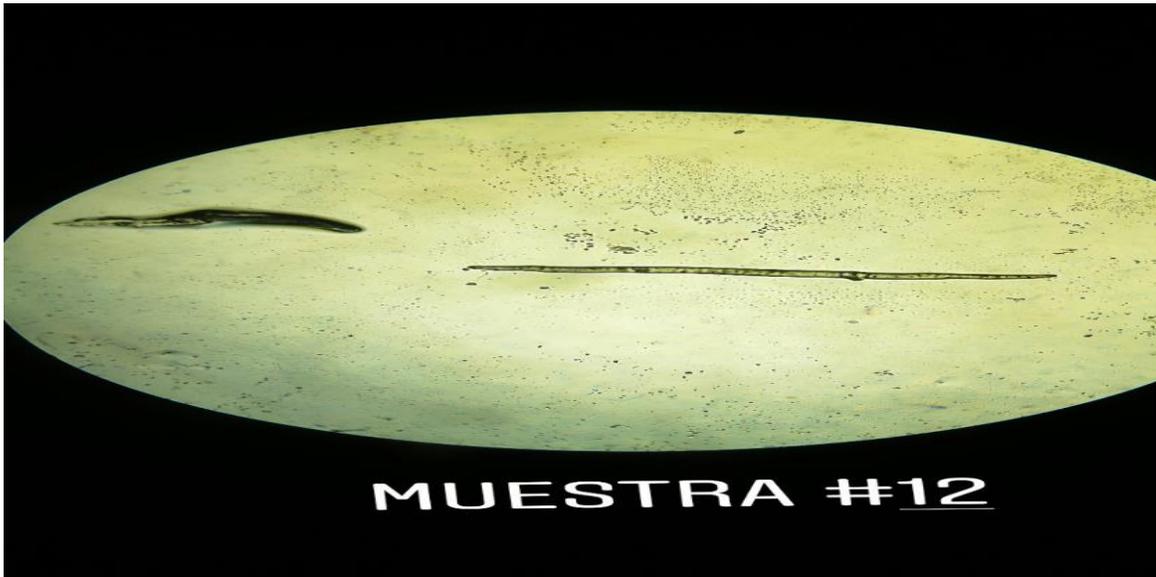
IMAGEN N° 39. Observación Microscópica

La imagen muestra dos agentes con forma alargada, uno más pequeño que el otro. Estos microorganismos son parásitos y la muestra donde fueron encontrados corresponde a las residencias.

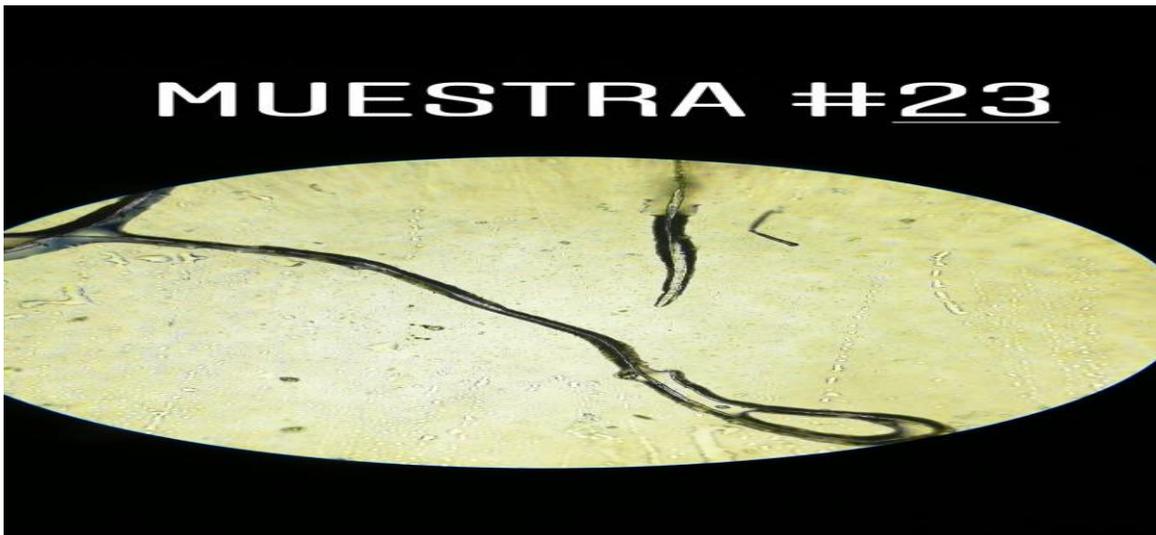
IMAGEN N° 40. Observación Microscópica

En la fotografía se puede observar la presencia de parásitos según las características que posee. Este microorganismo fue encontrado en algunas muestras correspondientes a las residencias.

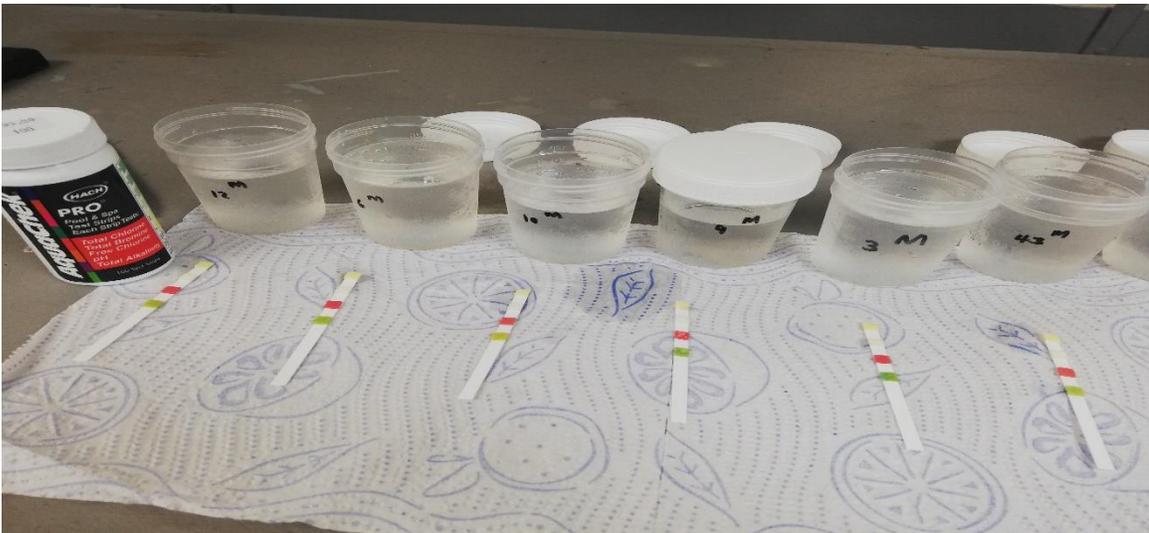
Con un kit de AquaChek se analizaron todas las muestras para determinar la concentración de Cloro Libre Residual, el pH y la alcalinidad en el agua potable.
